Pb connue sur le centurion 32 : La fragilité des écrous inox des cadènes.

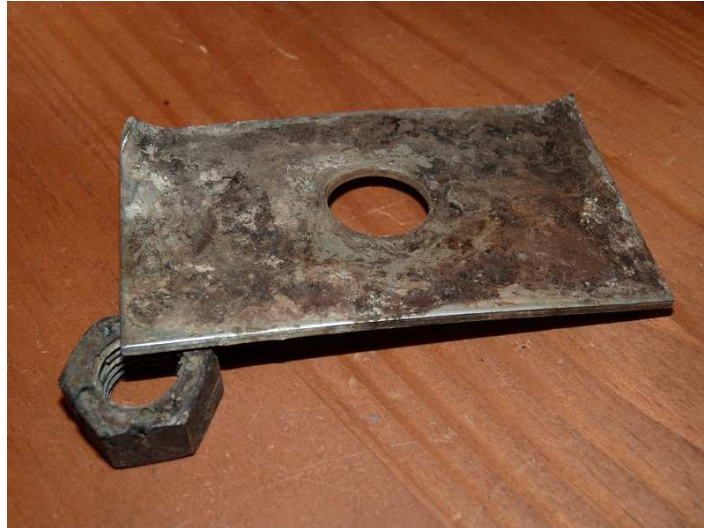
Après un démontage en utilisant un ciseau à bois pour dégager l'enduit polyester qui englobe l'écrou et la contre plaque j'ai constaté une fissuration des 2 écrous.

"Contre plaque + écrou"

J'ai donc remplacé la contre plaque par un plaque en inox 316 de 3 mm d'épaisseur de dimensions 110 mm * 110 mm et l'écrou + le contre écrou par un écrou frein inox qualité A4 M16.

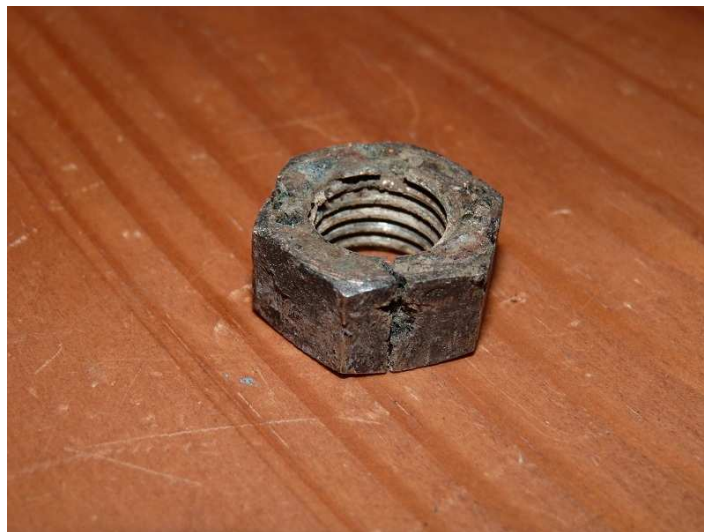
"Détail de l'écrou : Pb de qualité d'inox ou ??? "

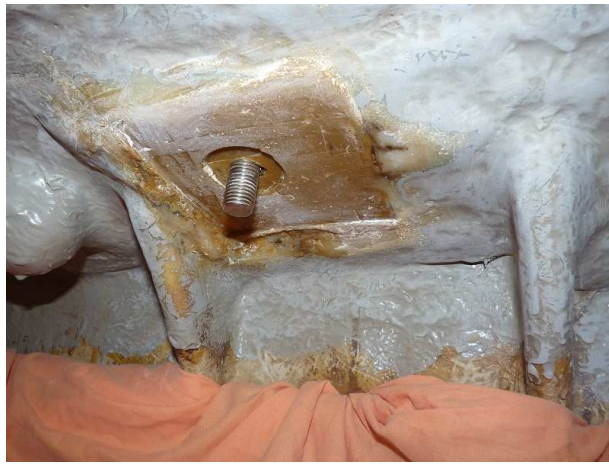
Rebouchage au mastic polyester armé afin que la nouvelle contre plaque soit bien en appui, J'ai réalisé une petite cavité afin d'améliorer l'étanchéité.

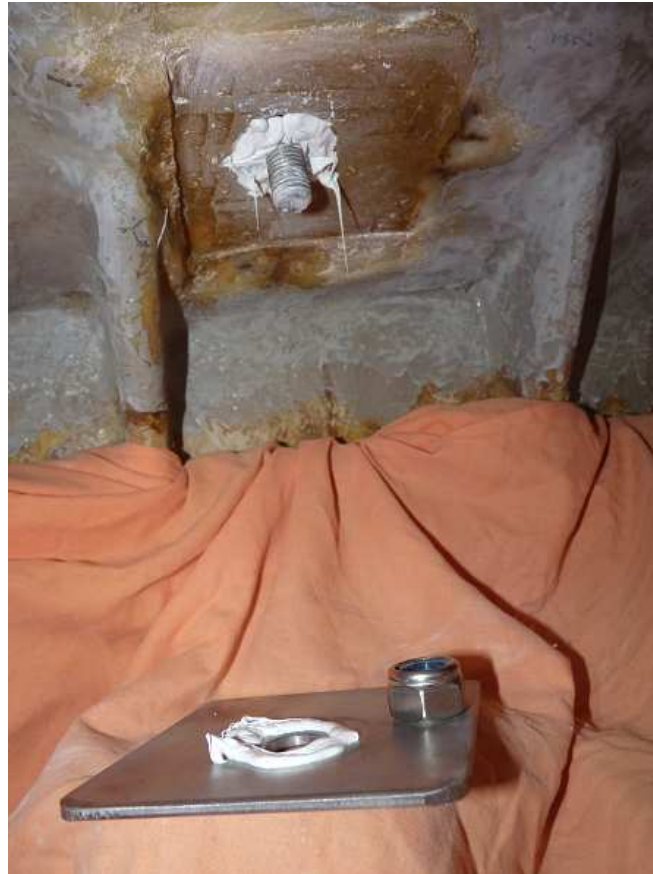
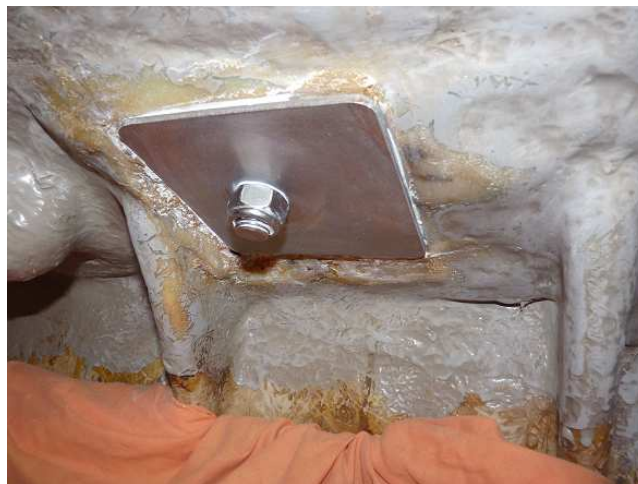
L'étanchéité est réalisée au mastic MS Polymère.

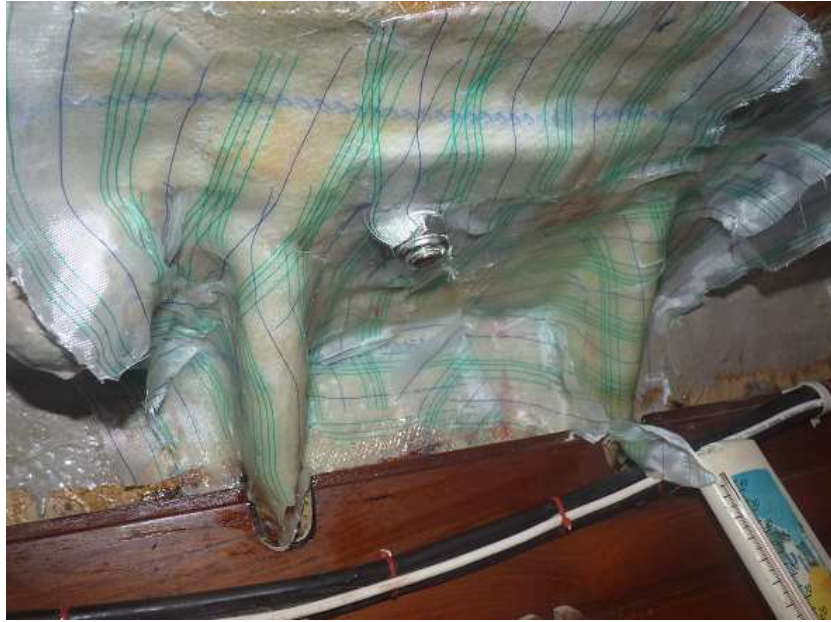
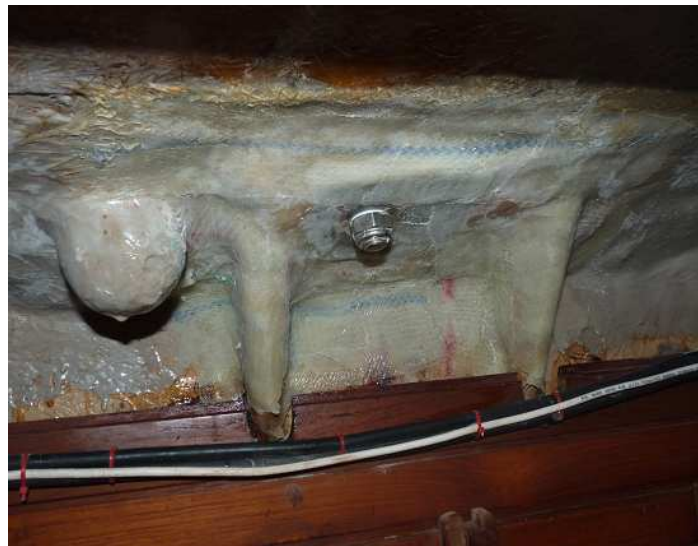
L'ensemble de la cadène a été renforcé par du tissu bibiaï de 500 Gr en 2 couches avec de la résine époxy d'où le thermomètre pour surveiller la température,

Après arrachage des tissus d'arrachage voici le résultat,
