Le temps faisant son œuvre il me fallait cette année penser à changer les 3 bagues du safran de DIAMBA. Après un rapide démontage du safran j'ai constaté:

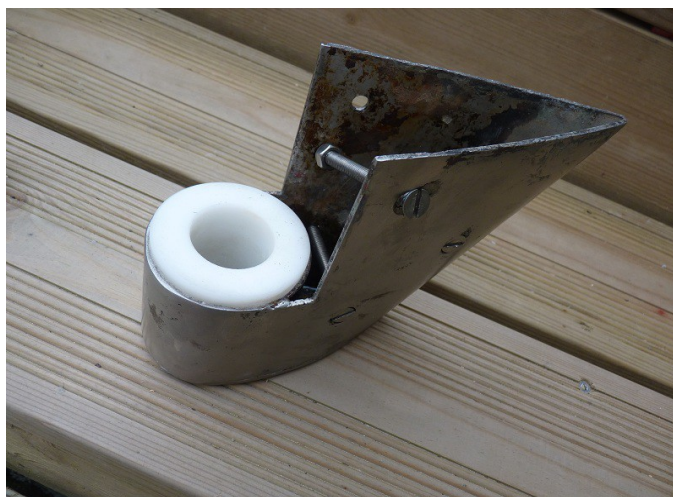
- Une usure du boîtier de liaison barre / mèche de safran
- Une petite fissure sur le bas de la crapaudine
- Les 3 bagues présentaient du jeu notamment celle du bas.
- L'état de surface du safran était à revoir

« Crapaudine et sa nouvelle bague »

Les 3 bagues ont été réalisées en **POM C** ( bon compromis entre de **L'ERTALON** qui a une très bonne résistance à l'usure mais une forte reprise d'hydrométrie et **I'ERTALYTE** qui aurait été parfait mais pas disponible chez mon tourneur ----> A voir la doc qui suit )

Les 3 bagues ont été réalisées pour un montage glissant sur la mèche et montage au maillé sur le tube de jaumière et la crapaudine.

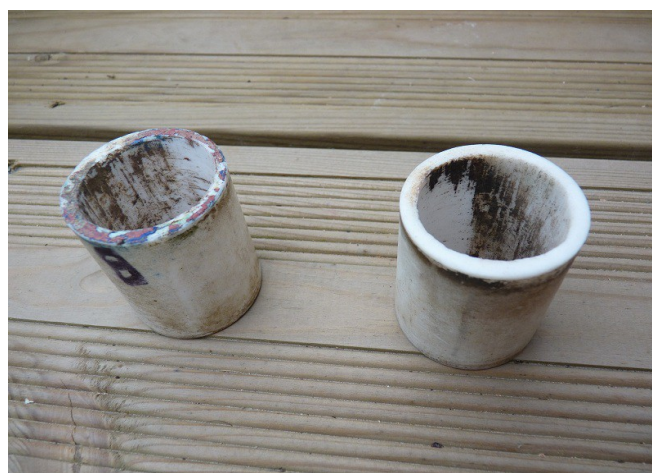
« Anciennes bagues HS »

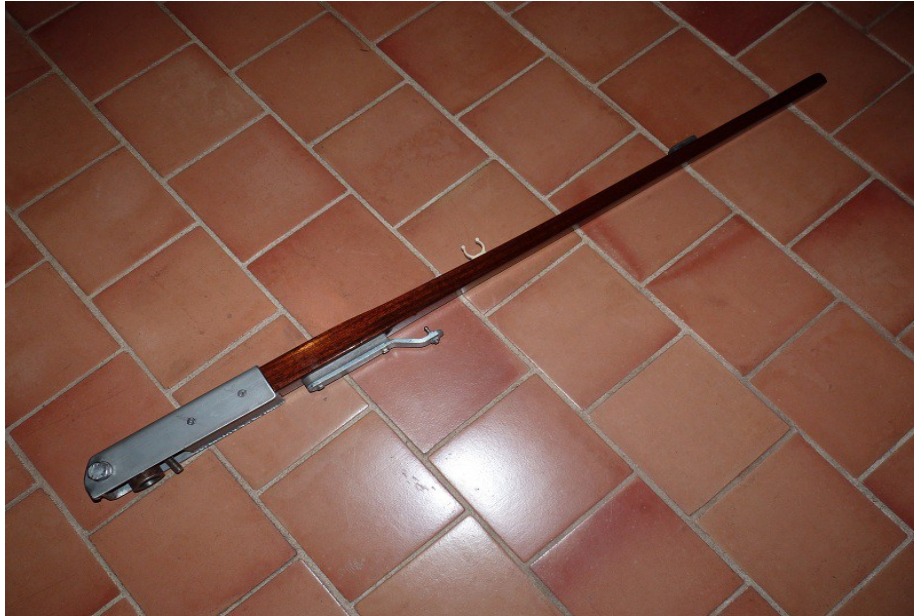
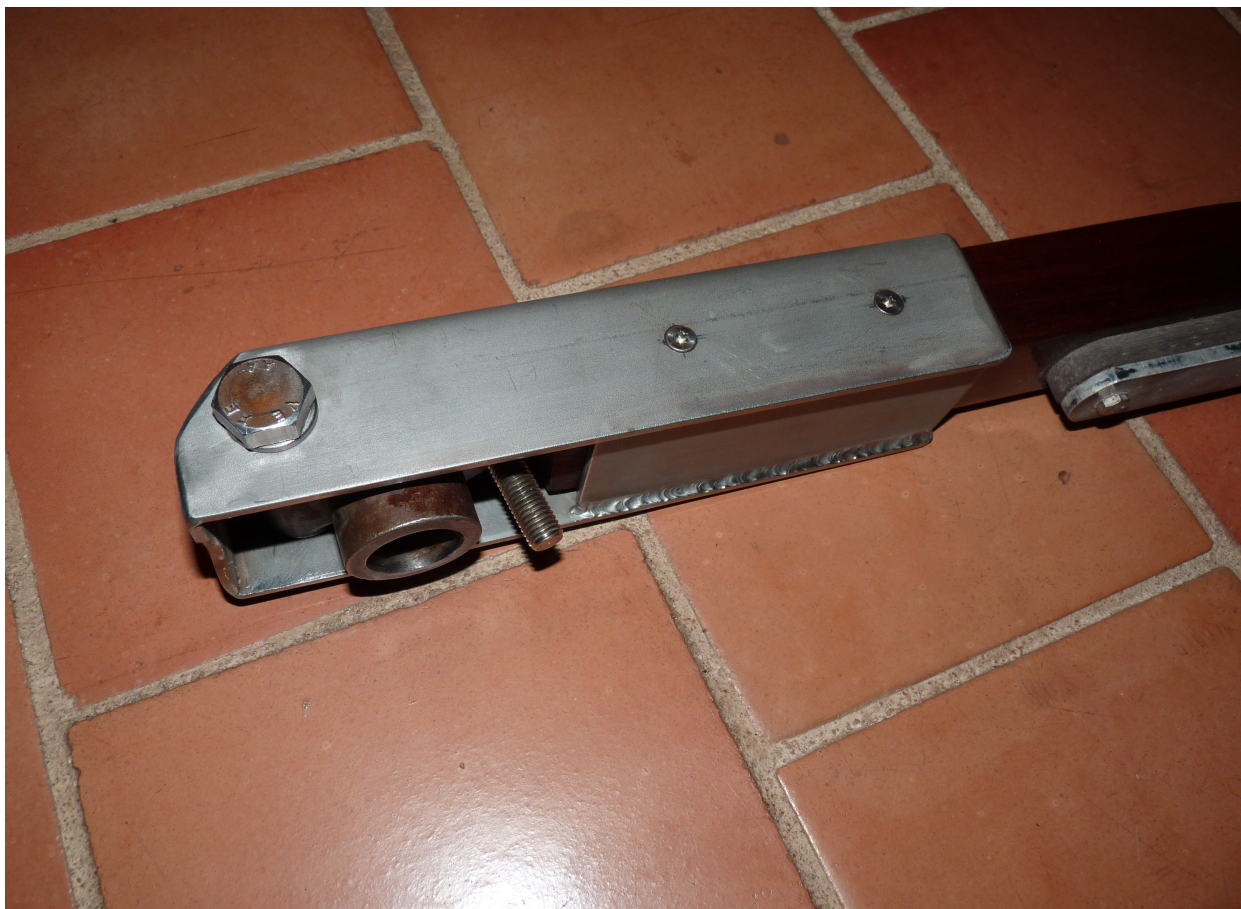
Le boîtier de liaison de la barre / mèche de safran présentait un léger jeu du à la corrosion inox/alu des vis sur le boîtier. Le jeu était légèrement perfectible à la barre j'ai donc décidé de re faire faire un boîtier mais cette fois ci en inox 316 pour éviter cette histoire de corrosion. Après un polissage du boîtier le voilà donc en place. ( Je peux fournir la cotation si cela intéresse quelqu'un).

*« Nouveau boîtier en place »*

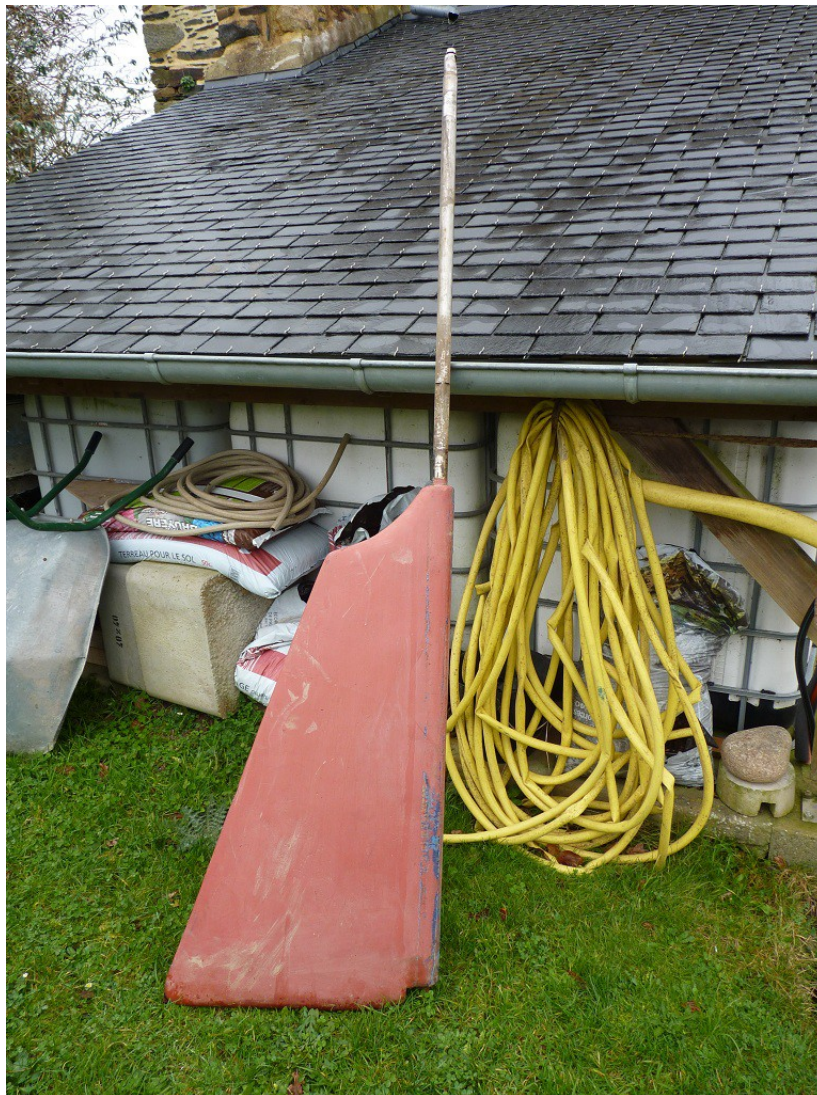
« Safran avant traitement »

Après un bon ponçage du safran, ce dernier a passé tout son hiver au chaud dans une pièce avec un hydrométrie très basse afin qu'au printemps je puis lui faire un traitement à base de résine époxy sans solvant avec quelques retouche aux préalables fibre + résine époxy.

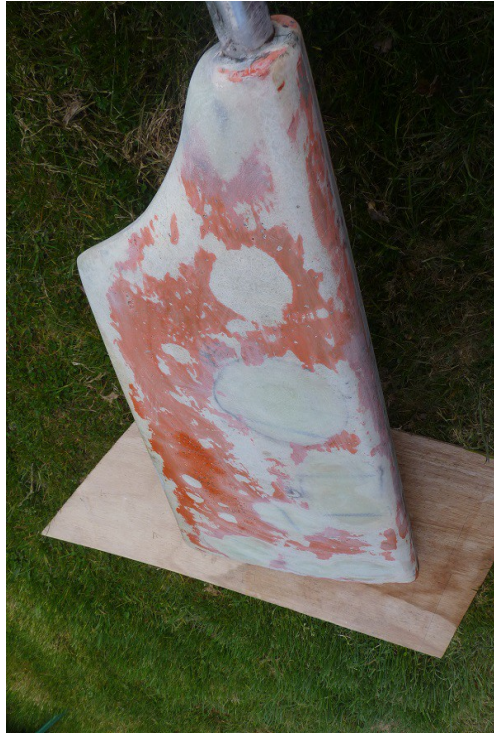
*« Ponçage + séchage + retouche fibre + résine époxy SICOMIN après séchage complet »*

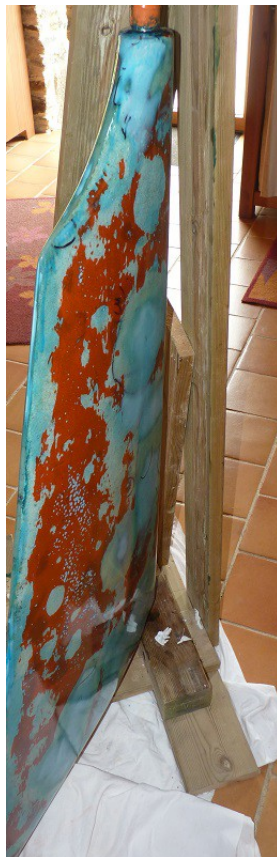
*« Application de x couches de résine sans solvant TO 26 de Soromap  
après séchage complet du safran »*

- Résine époxy sans solvant TO26
- Enduit époxy allégé ED200
- Primaire époxy PR20

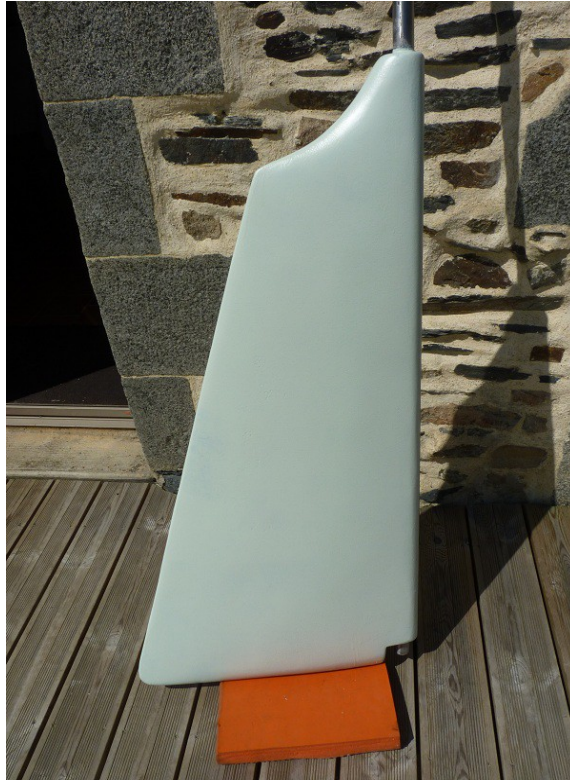
« Enduit époxy allégé ED200 + Primaire époxy PR20 pour la finition »

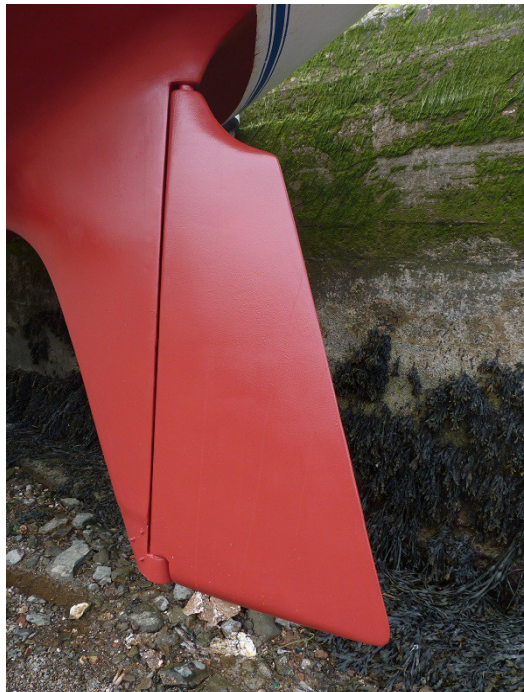
« Safran après traitement : rien n'a bougé depuis maintenant 3 ans »
